## URGENT veiligheidsbericht

Bij M5071A- (volwassenen) en M5072A-elektroden (baby/kind) voor gebruik met HS1 OnSite-/ HS1 Home-AED's kan loslating van gel en vermindering van het geloppervlak voorkomen

21 februari 2022

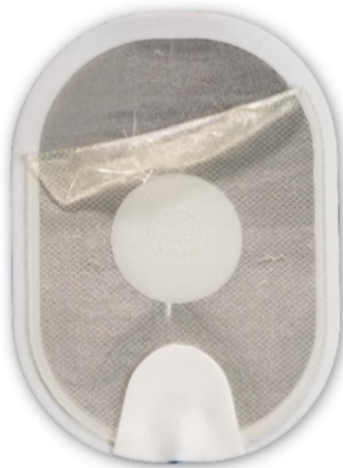
Wanneer een elektrode met losgelaten, omgevouwen gel op de blote huid van de patiënt wordt geplaatst, kan de HS1 OnSite-/HS1 Home-AED de patiënt minder effectieve of ineffectieve therapie geven als gevolg van het verminderde contactoppervlak met de huid. Zie voorbeeld in **afbeelding 1**.

**Afbeelding 1:** losgelaten gel die op zichzelf is gevouwen na het verwijderen van de beschermlaag.

*Actie:*  
Brenge de elektroden aan op de patiënt.  
Aarzel niet.

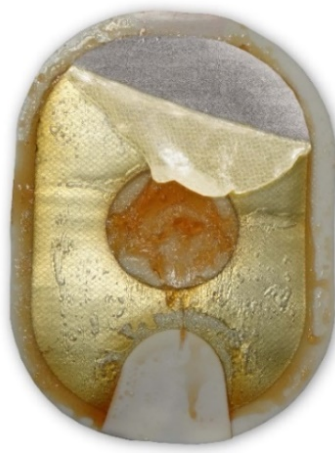
Losgelaten, omgevouwen gel kan er ook verkleurd en/of gesmolten uitzien. Hoewel de gel er ook verkleurd en/of gesmolten uit kan zien, heeft het uiterlijk geen invloed op de toediening van de therapie. Wel kan er een vertraging in de therapie optreden als de gebruiker aarzelt de elektrode aan te brengen vanwege het uiterlijk, en de AED kan minder effectieve of ineffectieve therapie aan de patiënt geven als gevolg van het verminderde contactgebied met de huid. Zie voorbeeld in **afbeelding 2**.

**Afbeelding 2:** losgelaten, omgevouwen gel kan er ook verkleurd en/of gesmolten uitzien.

*Actie:*  
Brenge de elektroden aan op de patiënt.  
Aarzel niet.

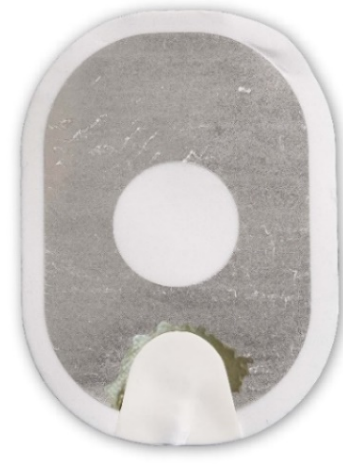
Het is ook mogelijk dat de gel bijna volledig van de schuimlaag/folie-achterkant loslaat tijdens het verwijderen van de beschermlaag (zie **afbeelding 3**.) Als gevolg van een klein contactgebied van het geloppervlak met de huid, kan een elektrische vonk ontstaan wanneer een schok wordt toegediend. Dit kan leiden tot brandwonden op de huid van de patiënt of de AED is niet in staat om een schok toe te dienen via de elektroden. Er zal een vertraging in de therapie optreden wanneer de gebruiker een vervangende elektrodecassette installeert (indien beschikbaar) of reanimatie uitvoert terwijl hij wacht tot de medische hulpdiensten arriveren. Ter vergelijking: **afbeelding 4** toont een normale elektrode. Volg de gesproken instructies op, ongeacht de toestand van de elektrode, omdat de AED u door de noodzakelijke handelingen zal leiden.

**Afbeelding 3:** de gel heeft bijna volledig losgelaten van de achterkant.

*Actie:*  
Vervang de elektrodecassette als een reserveonderdeel beschikbaar is. Als er geen reserveonderdeel beschikbaar is, voert u reanimatie uit totdat er hulp arriveert.

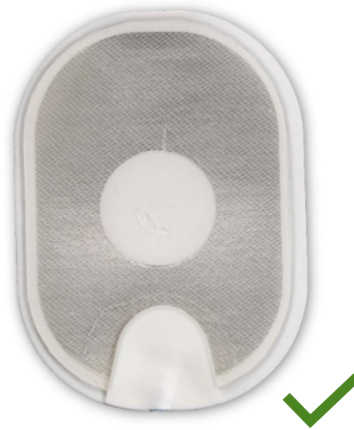
**Afbeelding 4:** normale elektrode.

Actie:

Breng de elektroden aan op de patiënt volgens de gebruiksaanwijzing/gebruikershandleiding.
